# ASBESTI- JA HAITTA- AINEKARTOITUS

Koulutie 16  
72300 Vesanto  
Keltamo-rakennus kokonaan  
Raportin päiväys 26.7.2022

Keltamo-rakennus kokonaan  
Koulutie 16  
72300 Vesanto

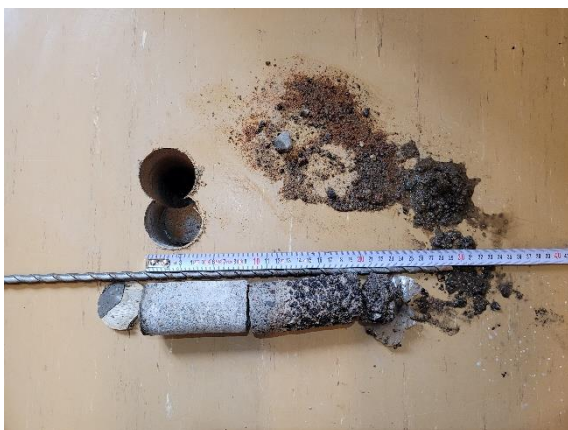
Kemian luokan varaston alapohja:

- Muovimatto (80-90-luku)
  - Liima
  - Tasoite
  - Betoni 120 mm
  - Kevytsoraharkko 100 mm
  - Rakennusmuovi
  - Hiekka kuiva
- Avaus päättyy hiekassa 29 cm syvyydessä.

*Kemian luokan varaston alapohja.*

| Näyte nro | Näytteenottopaikka / Materiaali | Analyysimenetelmä | Tulos |
|---|---|---|---|
| 2 | Kemian luokan varasto, alapohja /Muovimatto, liima ja tasoite | EM | Ei sisällä asbestia. |

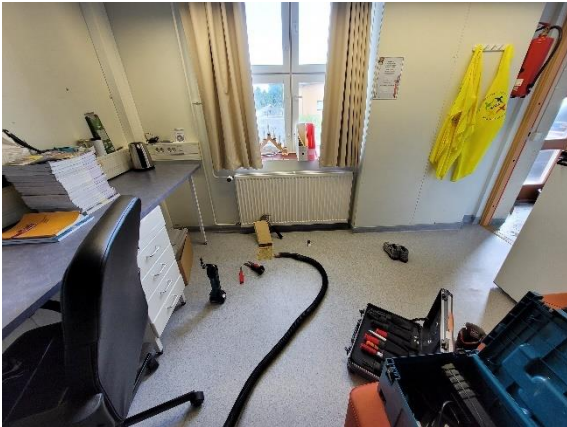
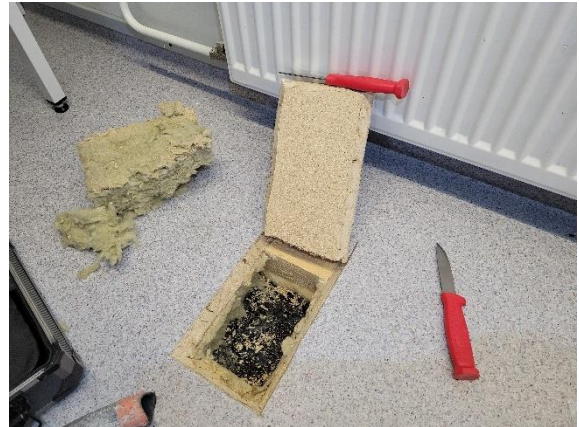
Opettajan toimiston välipohja:

- Muovimatto
- Liima
- Lastulevy
- Koolaus ja mineraalivilla 100 mm
- Piki 3 mm
- Betoni

Välipohjan puukorokelattia on uusittu 90-2000-luvulla.

*Opettajien toimiston välipohja.*

Maanpaineeseinän piki ja välipohjan piki eivät sisältäneet PAH-yhdisteitä.

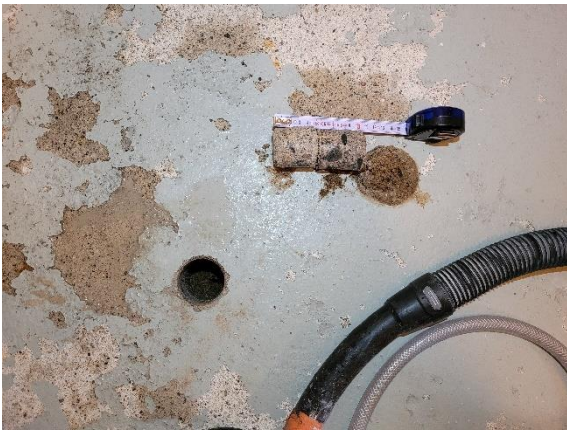
Kellarin porrashuoneen alapohja:

- Maali
- Betoni 100 mm
- Hiekka kostea

*Kellarin porrashuoneen alapohja.*

Kellarin porrashuoneen seinämaali ja lattiamaali eivät sisältäneet PAH-yhdisteitä. Kellarin kattilahuoneen seinämaali ei sisältänyt PAH-yhdisteitä.

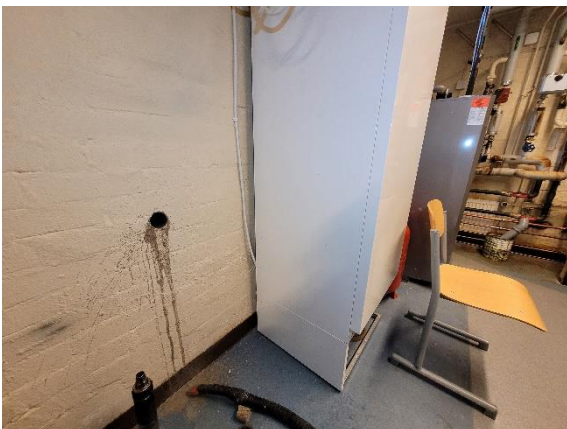
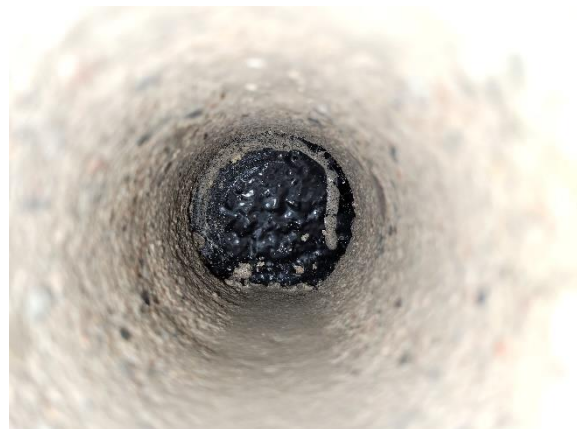
Kellarin kattilahuoneen maanpaineseinä:

- Maali
- Betonitiiliverhous 13 mm
- Muurausvara 10 mm
- Piki 3 mm
- Betoni

Avaus päättyy betonirunkoon.

*Kellarin kattilahuoneen maanpaineseinä.*

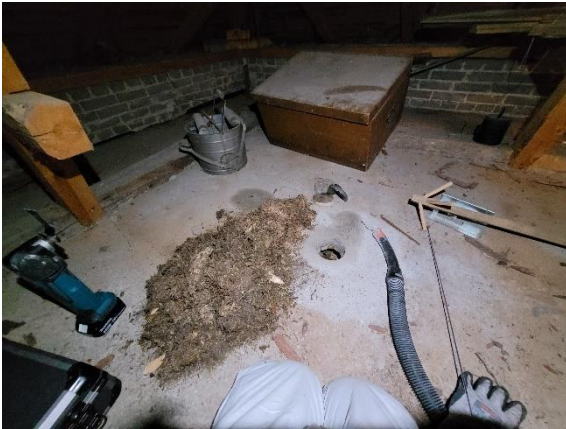
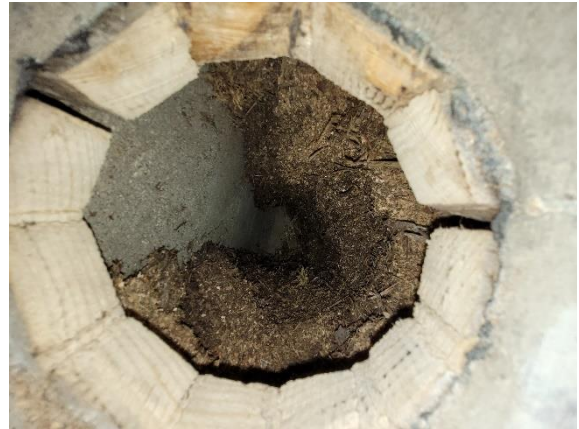
Yläpohja palopermannolta:

- Betoni
- Kreosoottihuopa
- Muottilaudoitus 25 mm
- Ilmarako 10 mm
- Sahajauho 50 mm
- Sammaleriste 350 mm

*Yläpohjan avaus.*

Yläpohjassa palopermannon muottilaudoituksen päällä on tervahuopa, joka sisältää korkeita pitoisuuksia PAH-yhdisteitä. Huopa haisi voimakkaasti kreosootille (naftaleeni). Tervahuovassa PAH pitoisuus **39 100** mg/kg ylittää vaarallisen jätteen raja-arvon (200 mg/kg).

PAH-yhdisteiden kokonaismäärän ollessa yli 200 mg/kg materiaalin purkutyö toteutetaan osastointimenetelmällä (Ratu 82-0381; Kivihiilipikeä sisältävien rakenteiden purku, osastointimenetelmä). Lisäksi on suositeltavaa ottaa yhteyttä oman alueen jäteneuvojaan/jätteenkäsittelylaitokseen.

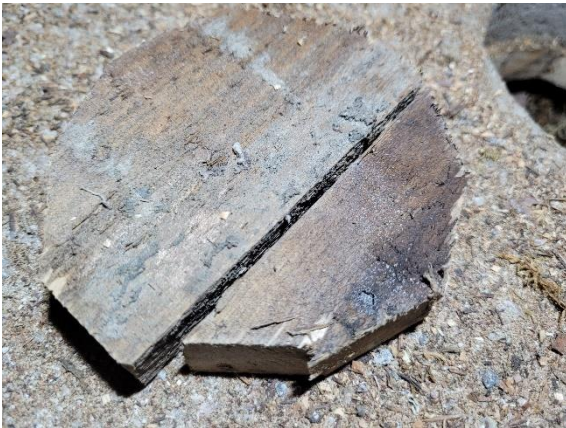
Sahatessa palopermannon muottilauta vaikutti osittain pehmeältä, joka viittaa lahovikaan. Muottilaudoituksen pinnassa oli pintamikrobikasvustoa.

*Muottilaudassa on silmin havaittavaa pintamikrobikasvustoa.*

Mikrobivaurioituneiden rakenteiden purkaminen aiheuttaa tilassa oleville altistumisvaaran. Tämän vuoksi kosteus- ja mikrobivaurioituneiden rakenteiden purkaminen tehdään Ratu 82-0383 kortin mukaan.

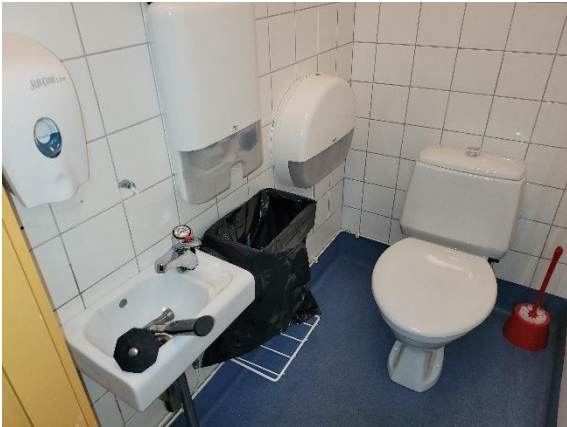
Näyte 1.

| Näyte nro | Näytteenottopaikka / Materiaali | Analyysimenetelmä | Tulos |
|---|---|---|---|
| 1 | Kellari WC, keraamisen seinälaatoituksen takana vanhat kerrokset / Laatta, laastit, tasoitteet ja maali | EM | Ei sisällä asbestia. |

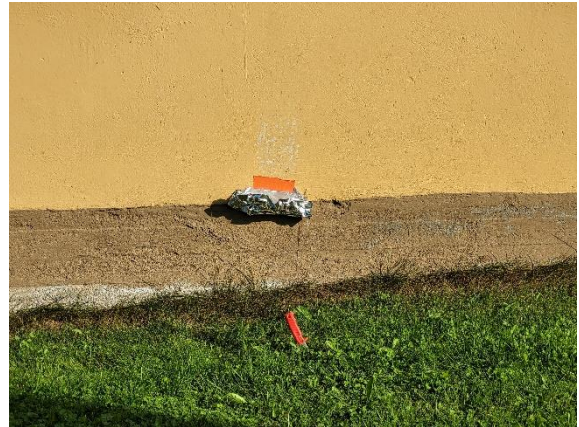
Näyte 9.

| Näyte nro | Näytteenottopaikka / Materiaali | Analyysimenetelmä | Tulos |
|---|---|---|---|
| 9 | Ulkoverhous / Maali, takapiha | VM | Ei sisällä asbestia. |

Kaikki kivirakenteisten pintojen maalit sisältävät raskasmetalleja. Kellarin porrashuoneen seinämaalissa, ulkoverhouksen seinämaalissa ja sokkelin maalissa sinkin pitoisuudet ylittivät vaarallisen jätteen raja-arvon.

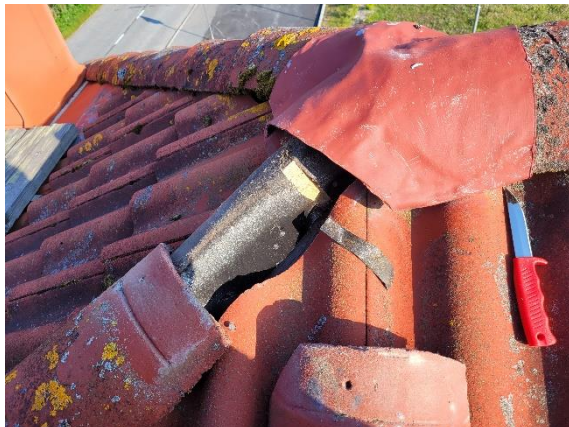
| Näyte nro | Näytteenottopaikka / Materiaali | Analyysimenetelmä | Tulos |
|---|---|---|---|
| 11 | Vesikatto / Aluskate huopa | VM | Ei sisällä asbestia. |

Vesikatolla on lyijylevystä valmistettuja osia.

*Vesikaton harjalla on lyijylevyä. Mustasta alushuovasta otettiin näyte 11.*

Vesikatolla on lyijystä valmistettuja osia noin 5 kpl.
