# PERUSKUNTOARVIO

KELTAMO  
KOULUTIE 16  
72300 VESANTO

Raportin päiväys **12.08.2022**

MittaVat Oy  
Lotta Yrjänä, Henri Tissari  
Puustellintie 35  
72400 Pielavesi

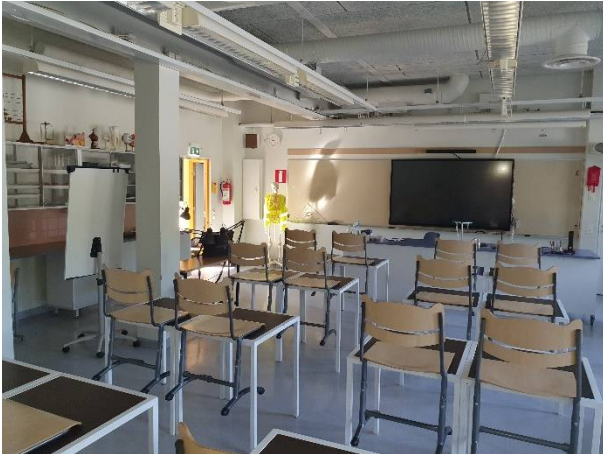
Metallityön luokan lattiapintana on muovimatto, jonka alla on puukoolattu lattiarakenne. Lattia on osittain maanvarainen ja osittain kellarin yläpuolinen. Sisäseinäpinnat on maalattu. Katossa on akustiikkalevyt. Lattiamaton saumoissa seinän rajapinnassa on vähäisiä halkeamia. Varaston oven viereisen ikkunan alla seinässä on hiushalkeama. Ilmanvaihdon poistoventtiileissä on likaa.

Luokkatilaa

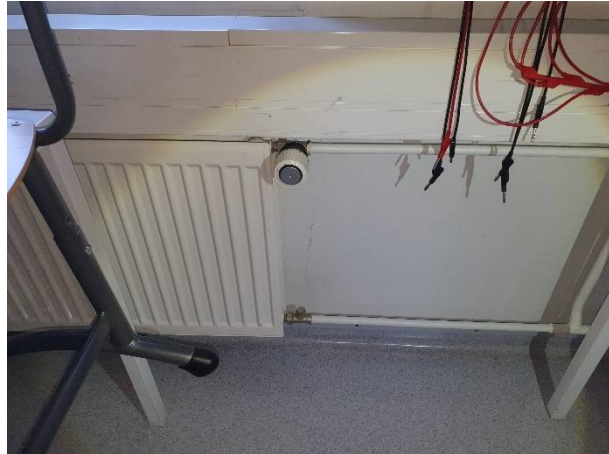
Halkeama seinässä

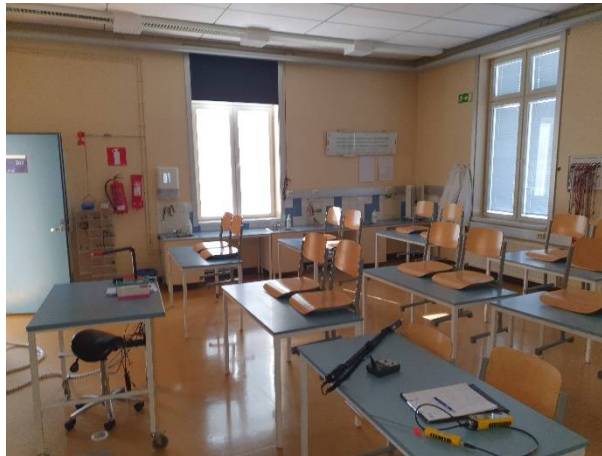
Tilassa on samat materiaalit kuin luokassa 103. Lattiassa varaston vastaisen seinän lähellä ja hieman keskemällä lattiaa on n. 10 m<sup>2</sup> alueella lattiassa kosteutta (kosteusalue on piirretty tilan 101 tekstien alla olevaan pohjakuvaan). Muovimaton alle tehtiin allaskaappien edustalle viiltomittaus maton alapuolisen suhteellisen kosteuden määrittämiseksi. Viiltomittaus tehtiin muovimaton alta allaskaapin edustalta. Lämpötila oli (T) 20,4 astetta ja RH 83 % (KOSTEA). Sisäilman lämpötila (T) 21,5 astetta ja suhteellinen kosteus (RH) 50 %. Ulkoseinän

varressa allaskaappien takainen silikonisaumaus on halki. Lattiakaivon rassaustulppa puuttuu ja reikä on vain teipattu. Tilassa on ainoastaan poistoilmanvaihto, mutta ei tuloja.

Luokkatilaa

- o Luokasta 102 ja varastosta 101 lattiapinnoitteet poistetaan ja lattiapinnoitteeksi muutetaan vesihöyryä läpäisevä pinnoite, kuten kuivapuristelaatta.
- o Luokan 102 altaiden takaisen silikonisaumauksen uusiminen.
- o Muovimatoissa olevien avonaisten saumojen saumaus.
- o Kellarin porrashuoneen pintojen maalaus.
- o Kellarikerroksen tilojen lattiapinnoitteiden poistaminen homepurkutyönä. Lattiapinnoitteiden uusiminen vesihöyryäläpäiseviksi, kuten maali tai laatta.

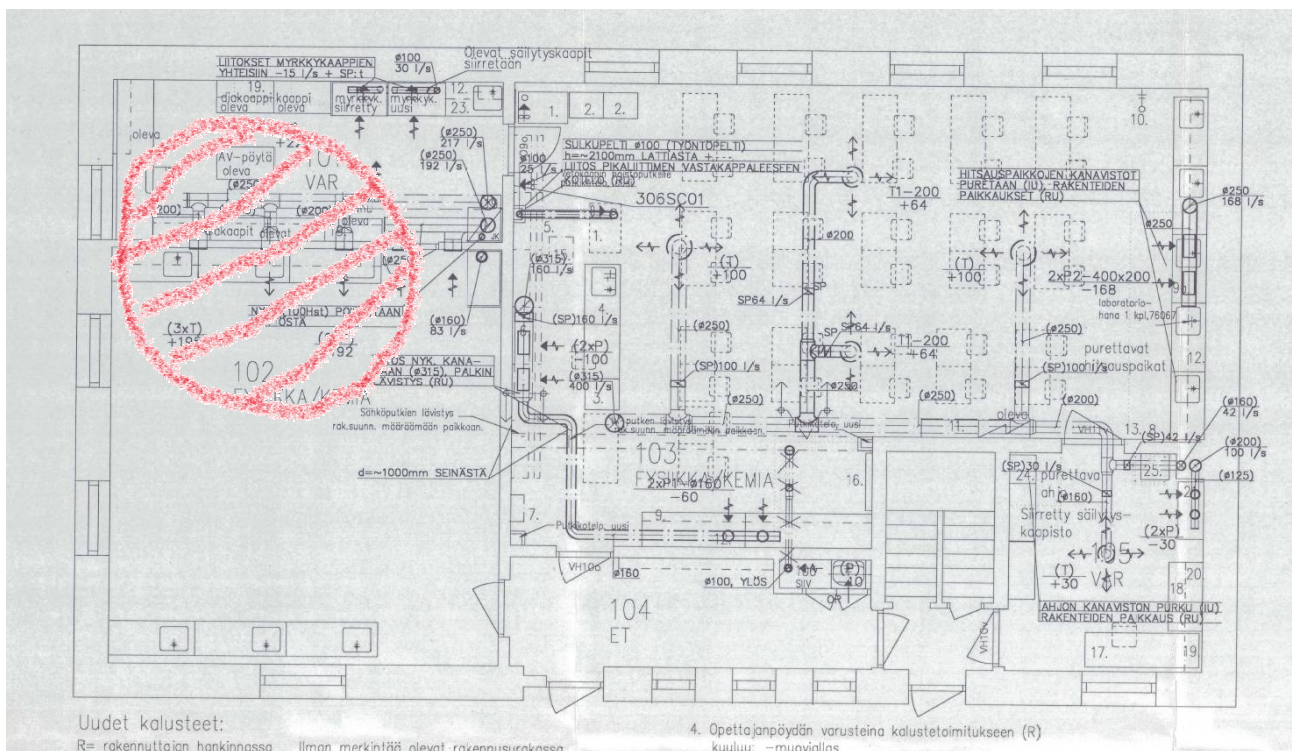
Luokan 102 kosteusalue lattiassa jatkuu varaston puolelle, jossa kosteudet ovat suuremmat (kosteusalue merkitty alla olevaan kuvaan). Kosteus on suurella todennäköisyydellä maaperästä tulevaa kosteutta. Varaston kiviseinissä näkyi hiushalkeamia. Katon ja seinien rajapinnassa havaittiin ilmavuotojälkiä.

Kosteusalue lattiassa

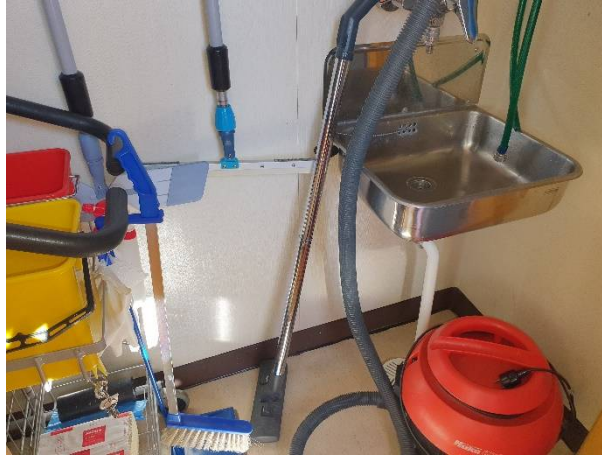
Siivouskomeron lattiapintana on muovimatto ja seinäpinnat ovat muovitapettia. Ovella muovimaton sauma on auki.

*Siivouskomero*

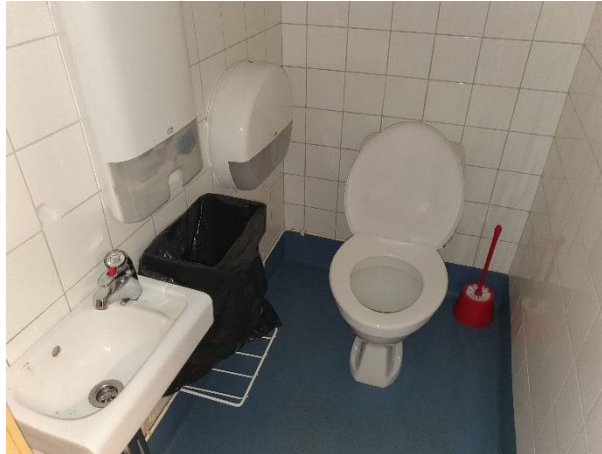
Wc:n lattiapintana on muovimatto, joka haisee VOC-peräiselle. Seinäpinnat on laatoitettu. Sisäkatto on maalattua betonia. Lattiassa havaittiin kosteutta.

*Wc-tila*

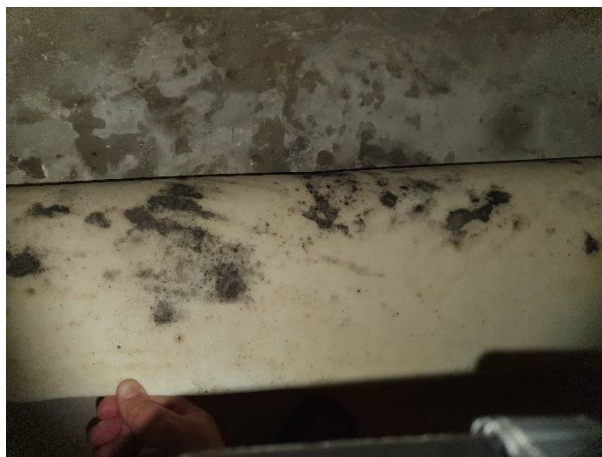
Oppilastöiden varaston lattiapintana on muovimatto, jonka alapinta on mikrobivaurioitunut. Koko lattia on märkä. Seinien alaosat ovat kosteat ja seinissä on kalkkihärmää. Tilassa on voimakas VOC- ja mikrobiperäinen haju.

*Muovimaton alla mikrobikasvustoa*

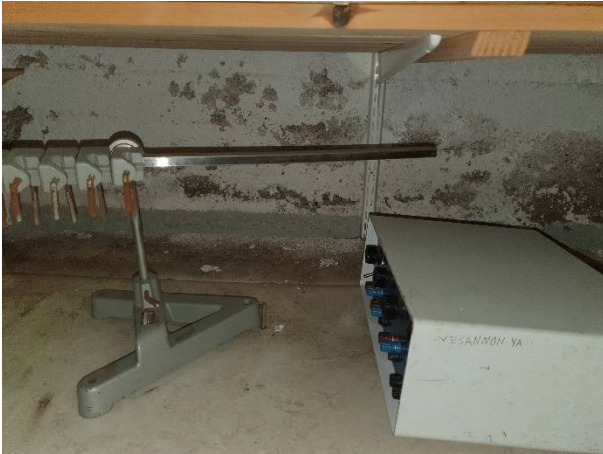
Teknisessä tilassa on samat materiaalit kuin edellisessä. Lattia on märkä. Maton alla on kalkkihärmää. Matto on mikrobivaurioitunut. maanvastaisten seinien alaosat ovat märät. Seinissä on kalkkihärmää ja maalipinta hilseilee.

*Seinien alaosissa kalkkihärmää*

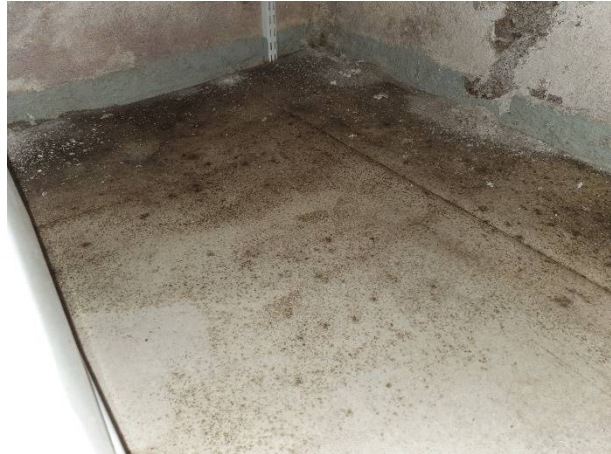
*Muovimatto vaurioitunut kosteudesta*

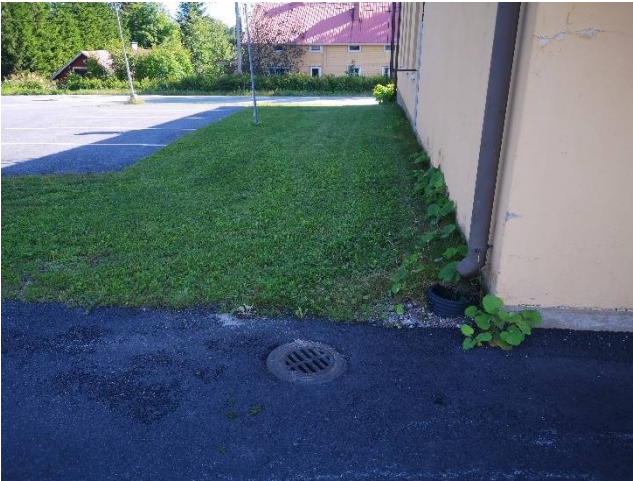
*Nurmikko sokkelissa kiinni*

- o Kasvillisuuden poisto sokkelin vierestä
- o Sokkelin vierustan sepelöinti asfalttialuetta lukuun ottamatta

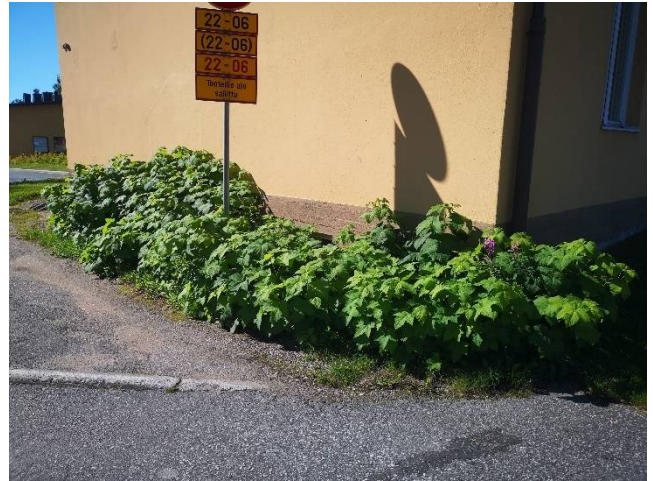
Tontilla on nurmialueita. Sokkelin vierustalla Koulutien päädyssä on hiekkaa ja muualla asfalttia ja nurmikkoa. Koulutien päädyssä on kasvillisuutta liian lähellä sokkeliä.

*Kasvillisuutta liian lähellä sokkeliä*

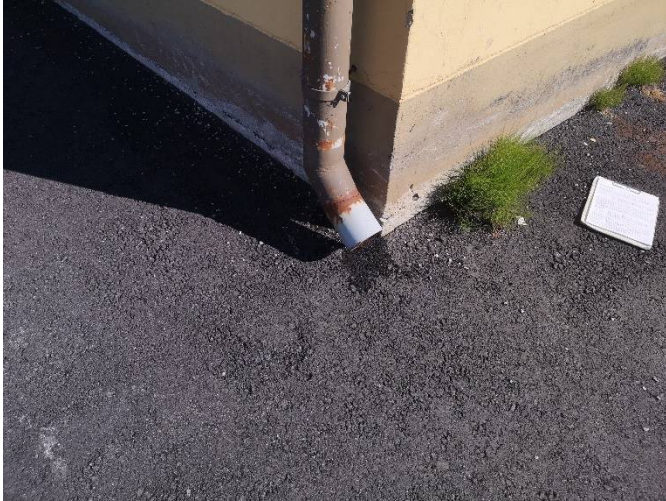
*Kattosadevedet johdettu asfaltille*

- o Sadevesikaivojen puhdistaminen ja pohjan valaminen, mikäli pohjaa ei ole
- o Sadevesikaivojen puhdistaminen säännöllisesti

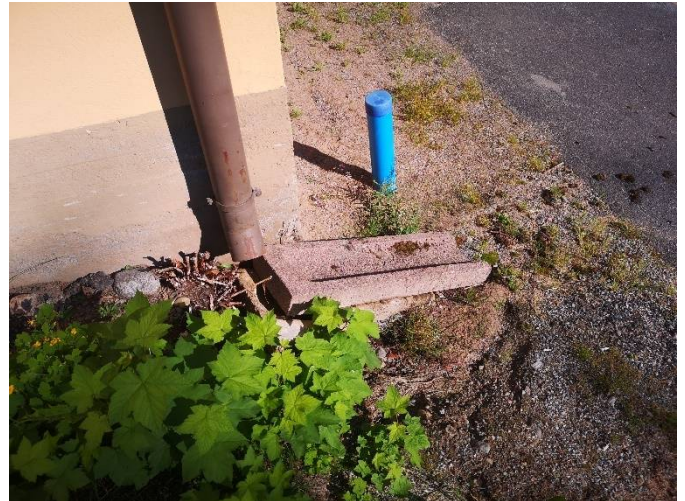
*Kattosadevedet johdettu oikealla etunurkalla loiskekivellä kadulle*

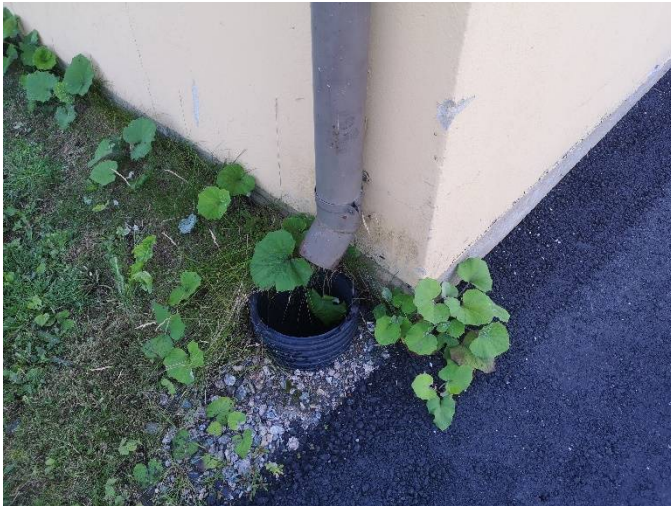
*Kattosadevedet johdettu rumpuputkesta tehtyyn sadevesikaivoon*

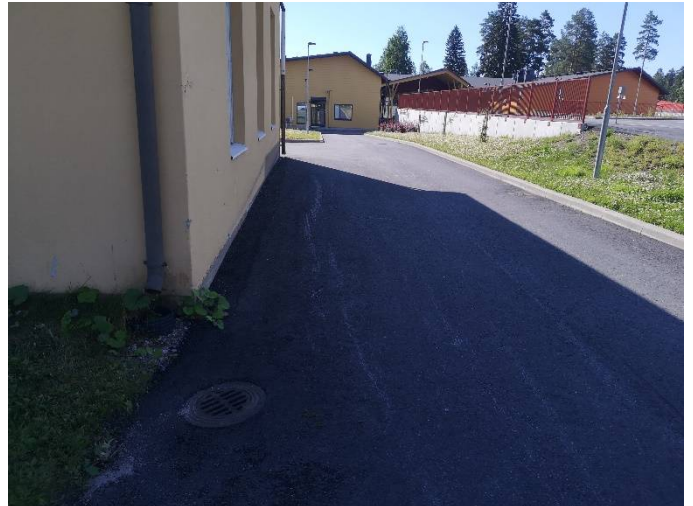
*Asfaltointi viettää rakennuksesta poispäin*

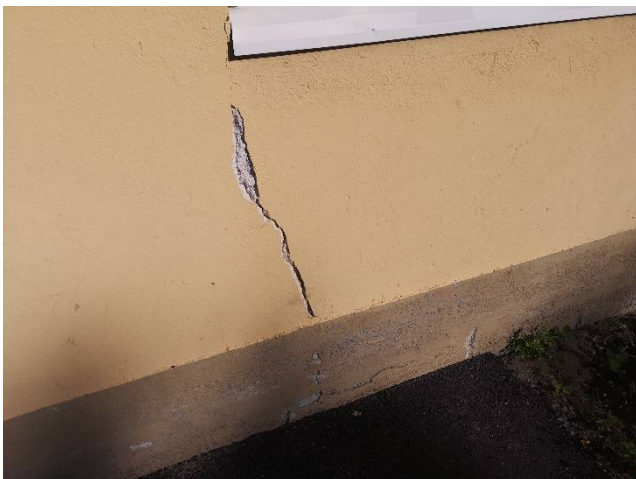
Rakennuksen tarkka perustamistapa ei ole tiedossa. Sokkelipalkki on teräsbetonia ja sokkelin pinta on maalattu. Sokkelipalkissa havaittiin paikoin rapautumaa. Sokkelissa ja ulkoseinässä havaittiin halkeamia, jotka viittaavat perustuksissa tapahtuvaan elämiseen/liikkumiseen. Vesantohallin puoleisessa päädyssä maanpinta on lattiapinnan tasassa. Sokkelin näkyvän osan korkeus on alimmillaan 50 mm. Luokassa 103 puukoolatun lattian osalla maanpinnan ja lattian välinen korkoero on alimmillaan n. 200 mm. Sokkelin ulkopinnassa ei havaittu kosteus-/vesieristystä.

*Perustusten elämiseen/liikkumiseen viittaavia halkeamia sokkelissa ja ulkoseinässä*

- o Sokkelin vedeneristyksen olemassaolon ja kunnon tarkastaminen kaivamalla sokkeliä esiin
- o Sokkelin laastipaikkaus ja huoltomaalaus
- o Puukoolatun lattiarakenteen korjaaminen maanvaraisen betonilaatan osalta erillisen korjaussuunnitelman mukaisesti

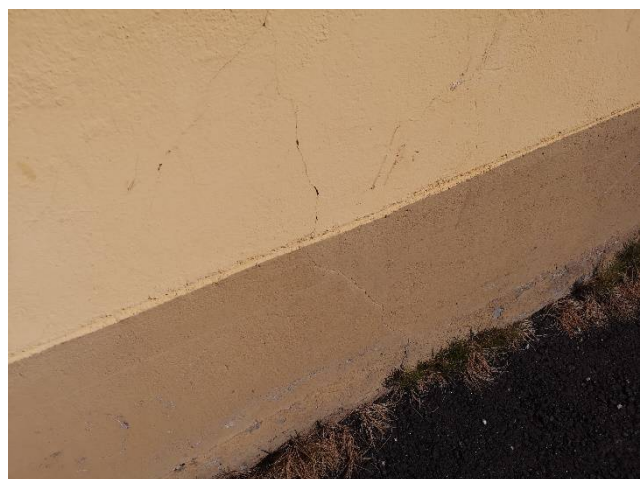
*Elämiseen/liikkumiseen viittaava halkeama sokkelissa ja ulkoseinässä*

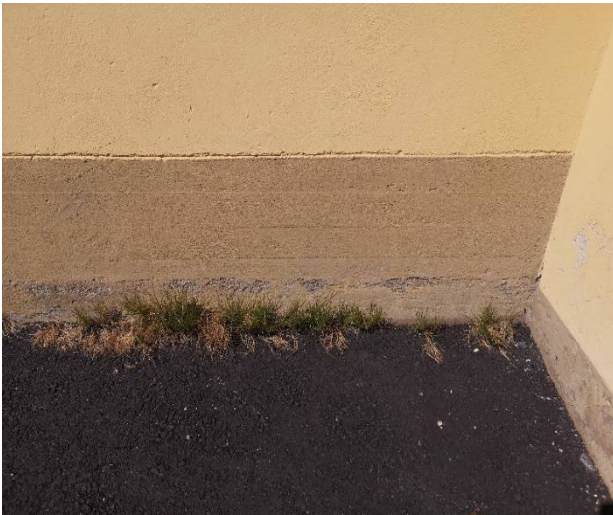
*Sokkelipalkin alaosassa  
rapautumaa/maalipinnan hilseilyä*

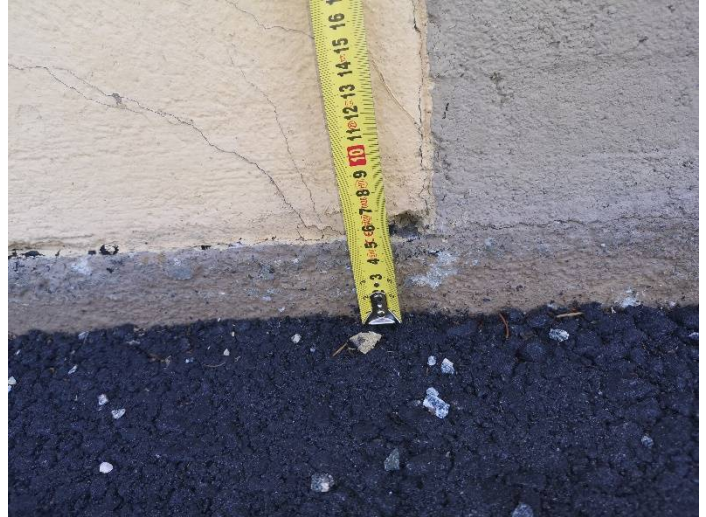
*Sokkelin korkeus 50 mm*

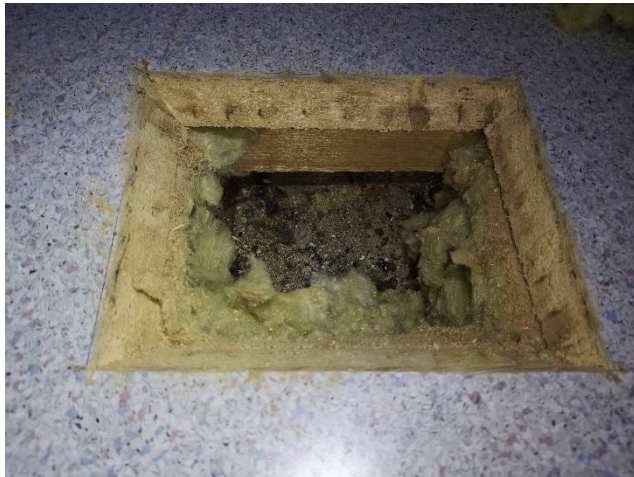
Puukoolattua lattiarakennetta tutkittiin luokasta 203. Rakenne oli seuraava: muovimatto, lastulevy 22 mm, koolaus + mineraalivilla 100 mm ja betoni. Betonin ja puurakenteiden välissä on bitumihuopa. Betonissa ei havaittu poikkeavaa kosteutta. Avauskohdalla on vanha patteriputki, jota ei ole tulpattu. Betonia vasten olevan puurakenteen kosteus oli 8 p%, mikä on kuiva. Eristeestä otettiin näyte, joka lähetettiin tutkittavaksi laboratorioon. Taklab Oy:n analyysivastauksen mukaan rakennusmateriaalilöydökset voivat viitata mikrobikasvustoon. Näytteissä havaittiin kohtalaisesti mm. aktinomykeettejä, eli sädesieniä. Näytetulos on liitteenä.

*Luokan 203 lattian rakenneavaus*

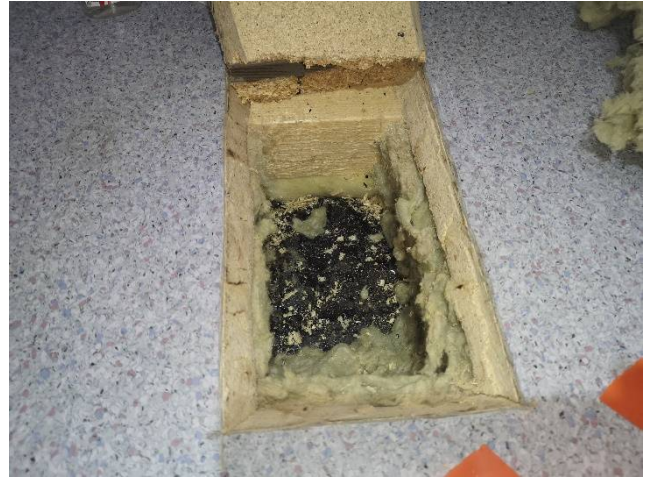
Opettajien taukotilan välipohjarakenne on seuraava: muovimatto, liima, lastulevy, koolaus + mineraalivilla 100 mm ja pietty betoni. Puurakenteet ja betoni oli kuivaa. Eristeestä otettiin näyte, joka lähetettiin tutkittavaksi laboratorioon. Näytteessä ei havaittu kasvustoa.

*Opettajien taukotilan lattiarakenne*

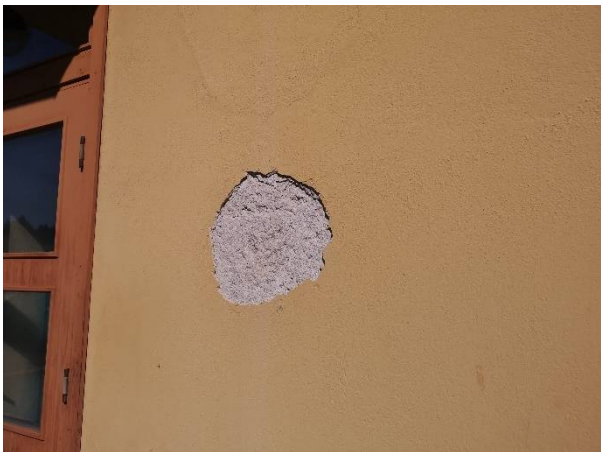
Julkisivupintana on rappaus. Ulkoverhouksessa on paikoin halkeamia, pääosin ikkuna-aukkojen kohdilla. Rappaus on irronnut muutamista kohdin eri puolilta rakennusta. Rappaus on osittain "kopo" irronneiden alueiden viereltä. Maalipinta on paikoin hilseillyt. Betoniportaissa on rapautumaa ja sisääntulokatoksissa on rapautumaa. Oikeanpuoleisen katoksen kohdalla harjateräs on esillä. Vasemmalla etunurkalla räystäään alla on halkeama ja rappaus on irronnut.

*Rappaus irti, rappaus alueen ympärillä "kopo"*

- o Julkisivujen halkeamien paikkaus, rappauksen kunnostamien ja huoltomaalaus
- o Esillä olevien harjaterästen korroosiosuojaus ennen paikkausta

| MittaVaT Oy<br>Asunnon asiantuntija | | Keltamo | | | | | | | | | | | | | | | LIITE 1 | | |
|---|---|---|---|---|---|---|---|---|---|---|---|---|---|---|---|---|---|--|--|
| 4.4.3 | Julkisivujen halkeamien paikkaus, rappauksen kunnostaminen ja huoltomaalaus sekä harjaterästen korroosiosuojaus | 1 | erä | 20000 | 2024 | | | 20000 | | | | | | | | | | | |

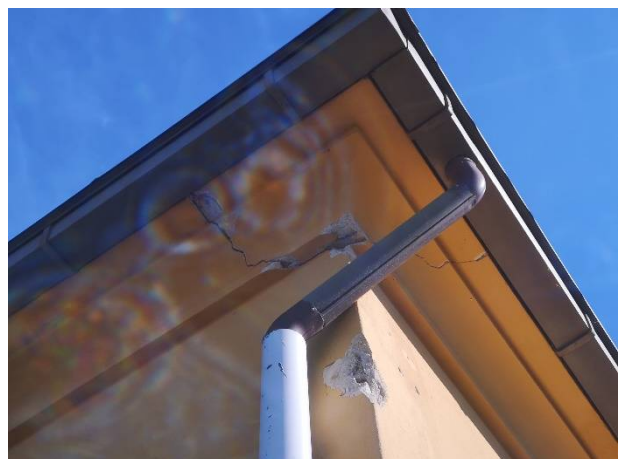
*Halkeama räystäään alla*

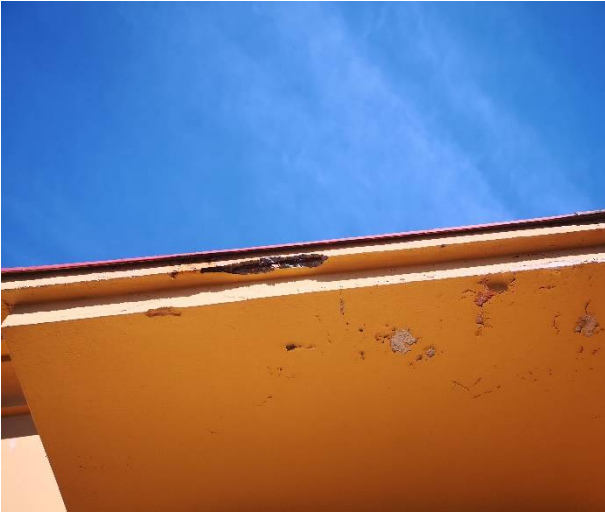
*Sisääntulokatoksessa rapautumaa, harjateräs esillä*

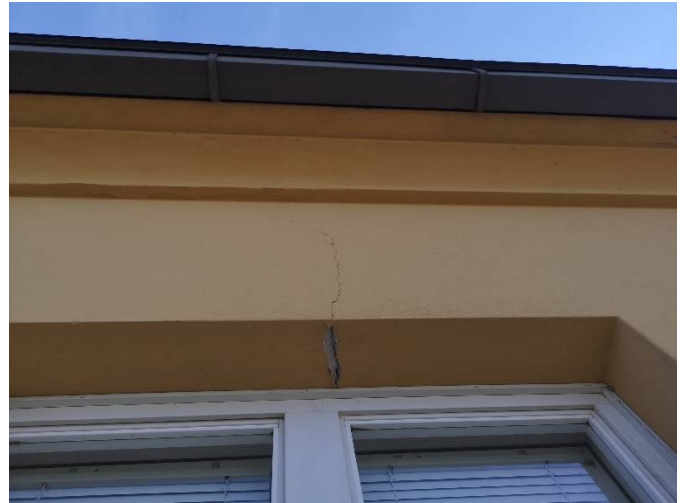
*Halkeama ja rappaus ikkuna-aukon kohdalla*

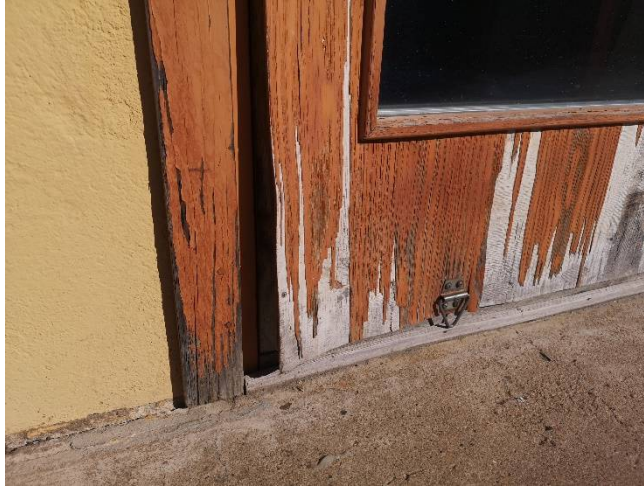
Ulko-ovet ovat kehysrakenteisia puuovia. Ovien vaneripinta on osittain irti ja ravistunut. Ovilehtien maalipinta on hilseillyt. Vasemmanpuoleinen ovilehti ottaa kynnykseen kiinni.

*Ulko-oven vaneripinta ravistunut ja irronnut*

- o Ulko-ovien uusiminen
- o IV-konehuoneen oven käynnin säätäminen

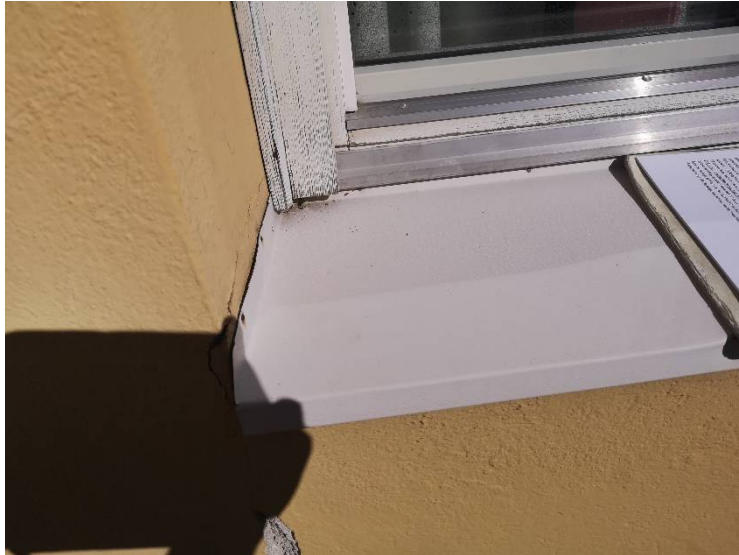
Ikkunat on uusittu v. 1988 ja ne ovat MSE-tyyppiset ja puukehyksiset. Ikkunoiden maalipinta on osittain hilseillyt. Ikkunoiden vesipeltien kallistus ikkunasta poispäin on hyvä ja niiden ylitys seinälinjasta on riittävä. Vesipeltien nurkat ovat hieman auki. Vesipellin ja ikkunakarmin välinen liitos on tiivis.

*Ikkunan vesipellin nurkka ei täysin tiivis*

- o Ikkunapuitteiden huoltomaalaus
- o Ikkunan vesipeltien tiivistäminen
- o Ikkunoiden uusiminen kunnossapitojaksolla

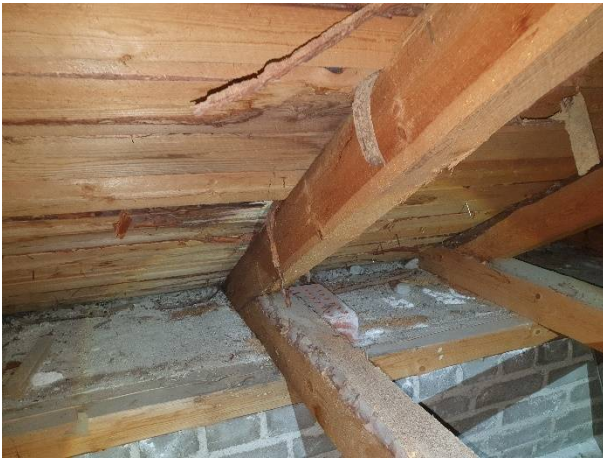
*Vanhoja vuotojälkiä puurakenteissa*

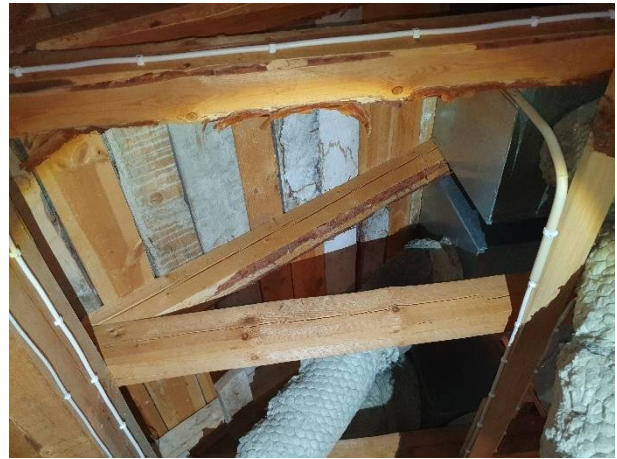
*Läpiviennin alapuolella vuotojälki*

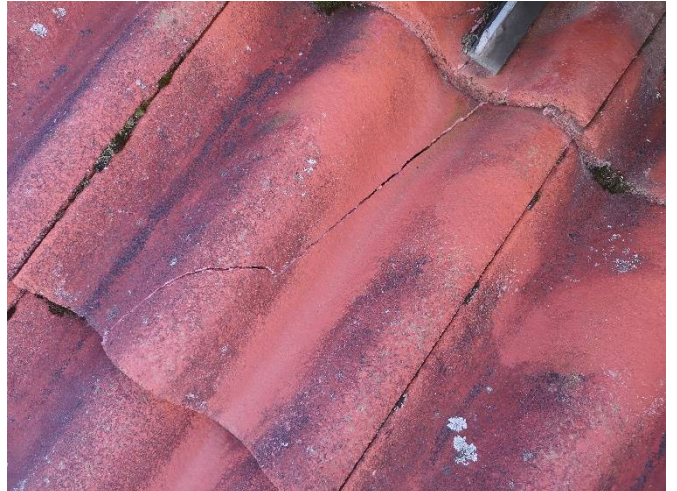
Vesikatteena on tiilikate. Sisääntulo katosten vesikatteena on konesaumattu pelti. Lapetikkaiden ja kattosillan kohdalla tiiliä on halki. Tiiliä on halki myös takalappeen kohdalla ja etulappeella muutama. Tiilien pinnassa on sammal- ja jäkäläkasvustoa pääosin pohjoisen puolella. Talotikkaat sijaitsevat talon takajulkisivun puolella. Tikkaat ovat hyvin kiinni alustassaan. Etulappeella on lumiesteet, lapetikkaat ja puurakenteiset kattosillat. Rakennuksen katon lappeilla on räystäskourut ja syöksytorvet. Etulappeen kourussa on vuotojäljet sauman kohdalla. Kourut ovat hyvin kiinni. Kouruissa oli sammalta.

*Tiiliä halki kattosillan kohdalla*

- o Rikkinäisten tiilien uusiminen
- o Sammal- ja jäkäläkasvuston poisto vesikatolta
- o Räystäskourujen puhdistaminen säännöllisesti
- o Etulapteen räystäskourun liitoksen tiivistäminen
- o Vesikatteen pinnoittaminen kunnossapitojaksolla

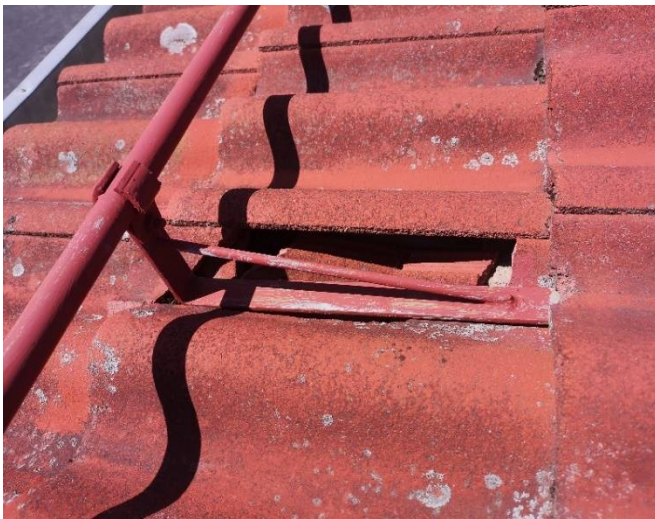
*Tiili rikki lumisteen kohdalla*

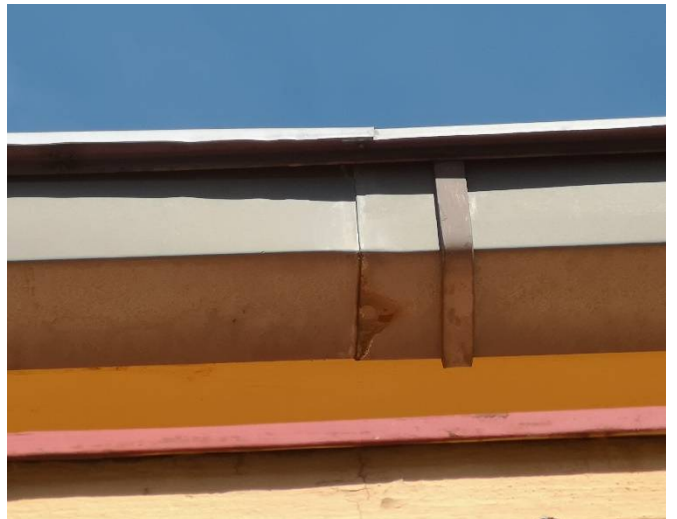
*Etulapteen kourussa vuotojäljet sauman kohdalla*

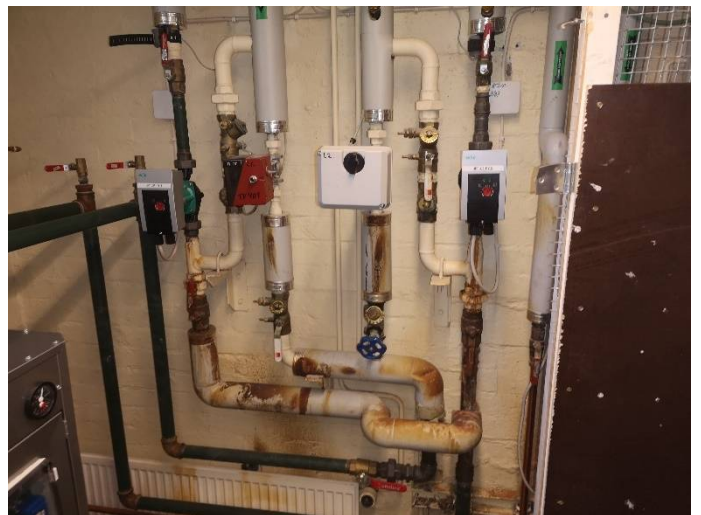
Lämmityskattila on Jäspi-merkinen. Säätolaitteisto on Ouman S203-merkinen. Lämmitysputkissa/liitoksissa on ruostetta ja hapettumaa lämmönjakohuoneen osalla. Käyttövesipumput ovat Wilo-merkkisiä. Vesikiertoisen lämmityksen putket ovat terästä.

*Lämmitysputkissa/liitoksissa ruostetta/hapettumaa*

- o Ruosteisten putkien/liitosten uusiminen kunnossapitojaksolla

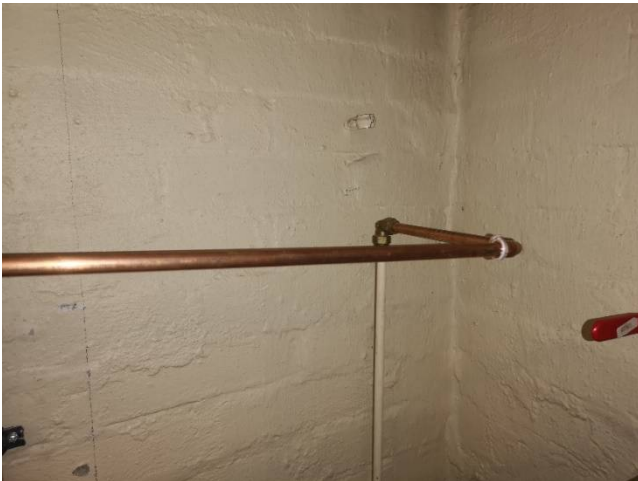
Vesijohtoverkosto on kuparia. Verkosto on uusittu peruskorjauksen yhteydessä. Näkyvillä olevat putket ja liitokset ovat kunnossa. Vesimittari sijaitsee lämmönjakohuoneessa. Mittarin liitoksissa ei havaittu vuotoja. Vesimittari on hyvin kannakoitu. Lämpimän käyttöveden kupariputki on kannakoimatta kattilahuoneessa.

*Kupariputki kannakoimatta kattilahuoneessa*

- o Kuparisen käyttövesiputken kannakointi kattilahuoneessa.

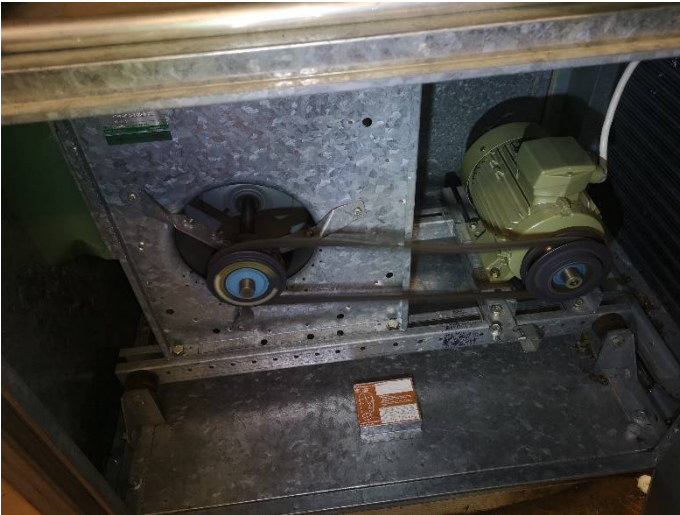
*Tuloilmakoneen puhaltimen hihna löysällä*

- o Suodattimen ja raitisilmakanavan liitoksen tiivistäminen, ohivirtauksen estämiseksi.
- o Tuloilmakoneen puhaltimen hihnan uusiminen
- o IV-kanavien puhdistus ja IV-järjestelmän mittaus ja säätö
- o Tuloilmakanavan/-kanavien asentaminen pieneen luokkaan
- o IV-konehuoneen lattian muovimaton poisto, kuivatus ja uudelleen pinnoitus
- o Selvittäminen miksi tuloilmakone ei sammuu virtakytkimestä?

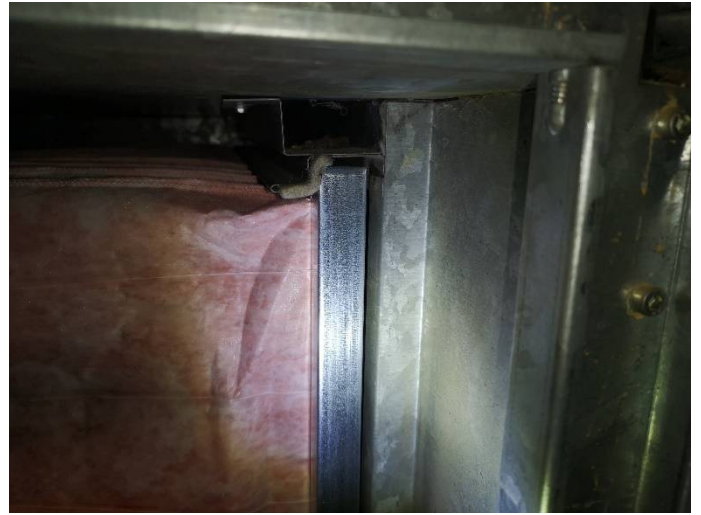
*Suodattimen ja raitisilmakanavan liitos ei ole tiivis*

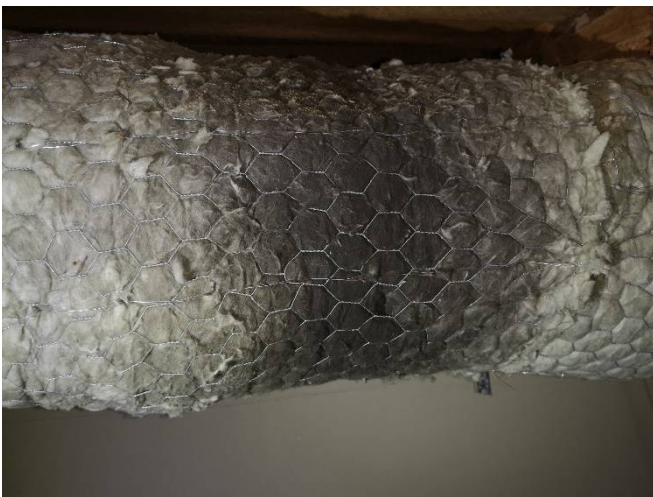
*Kanavaeristeessä ilmavuotojälki IV-konehuoneen vieressä*

- o IV-kanavan liitoksen tiivistäminen vuotokohdalta

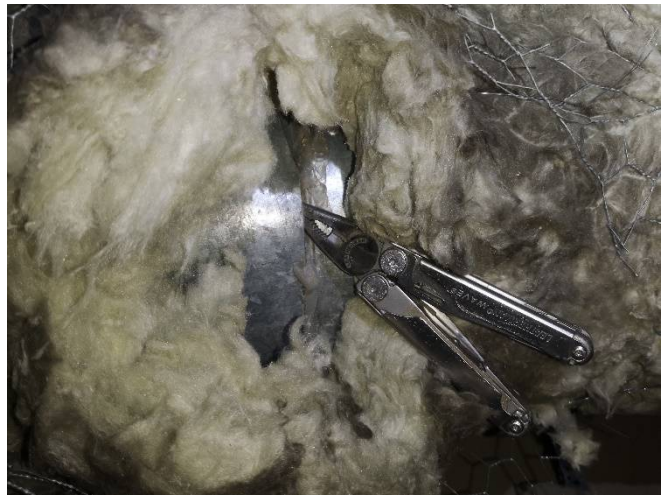
*Kanavan sauma ei ole tiivis ilmavuotojäljen kohdalla*
