# ASBESTI- JA HAITTA- AINEKARTOITUS

Vesakoti 2  
Rantatie 11  
72300 Vesanto  
Koko rakennus  
Raportin päiväys 19.12.2025

Rivitalo  
Vesakoti 2  
Rantatie 11  
72300 Vesanto

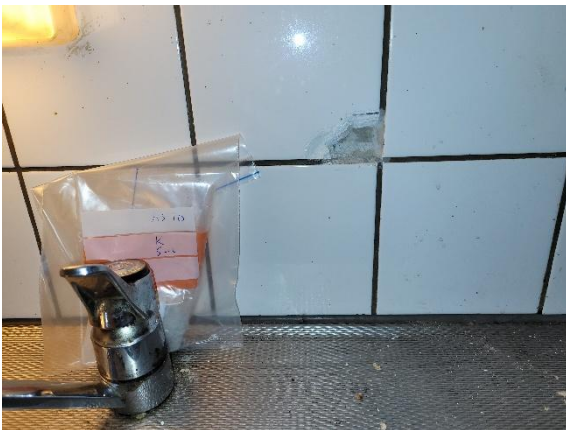
Näyte 1.

| Näytetunnus | Näytekuvaus/-materiaali | Menetelmä | Asbestihavainnot ja lisätiedot |
|---|---|---|---|
| 1 | AS 10 Keittiö seinä, keraaminen laatoitus, sauma- ja kiinnityslaasti | VM | <b>Sisältää asbestia, antofylliitti. Erityisesti kiinnityslaastissa</b> |

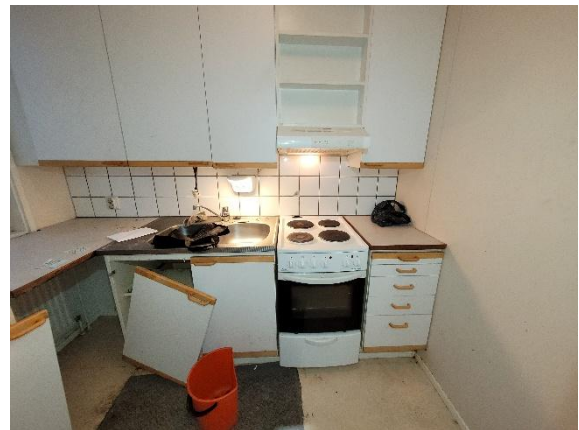
Näyte 6.

| Näytetunnus | Näytekuvaus/-materiaali | Menetelmä | Asbestihavainnot ja lisätiedot |
|---|---|---|---|
| 6 | AS 18 Keittiö seinä, keraaminen laatoitus, sauma- ja kiinnityslaasti | VM | <b>Sisältää asbestia, antofylliitti. Erityisesti kiinnityslaastissa</b> |
